# Cortina de Micropilotes Anclada para Museo “Caja Burgos” de Arte Contemporáneo (Burgos)

**Cliente:** U.T.E. Ctnes. Aragón Izquierdo S.L. y Ctnes Arranz Acinas S.A.  
**Propiedad:** Caja Burgos  
**Periodo de ejecución:** Febrero 1995

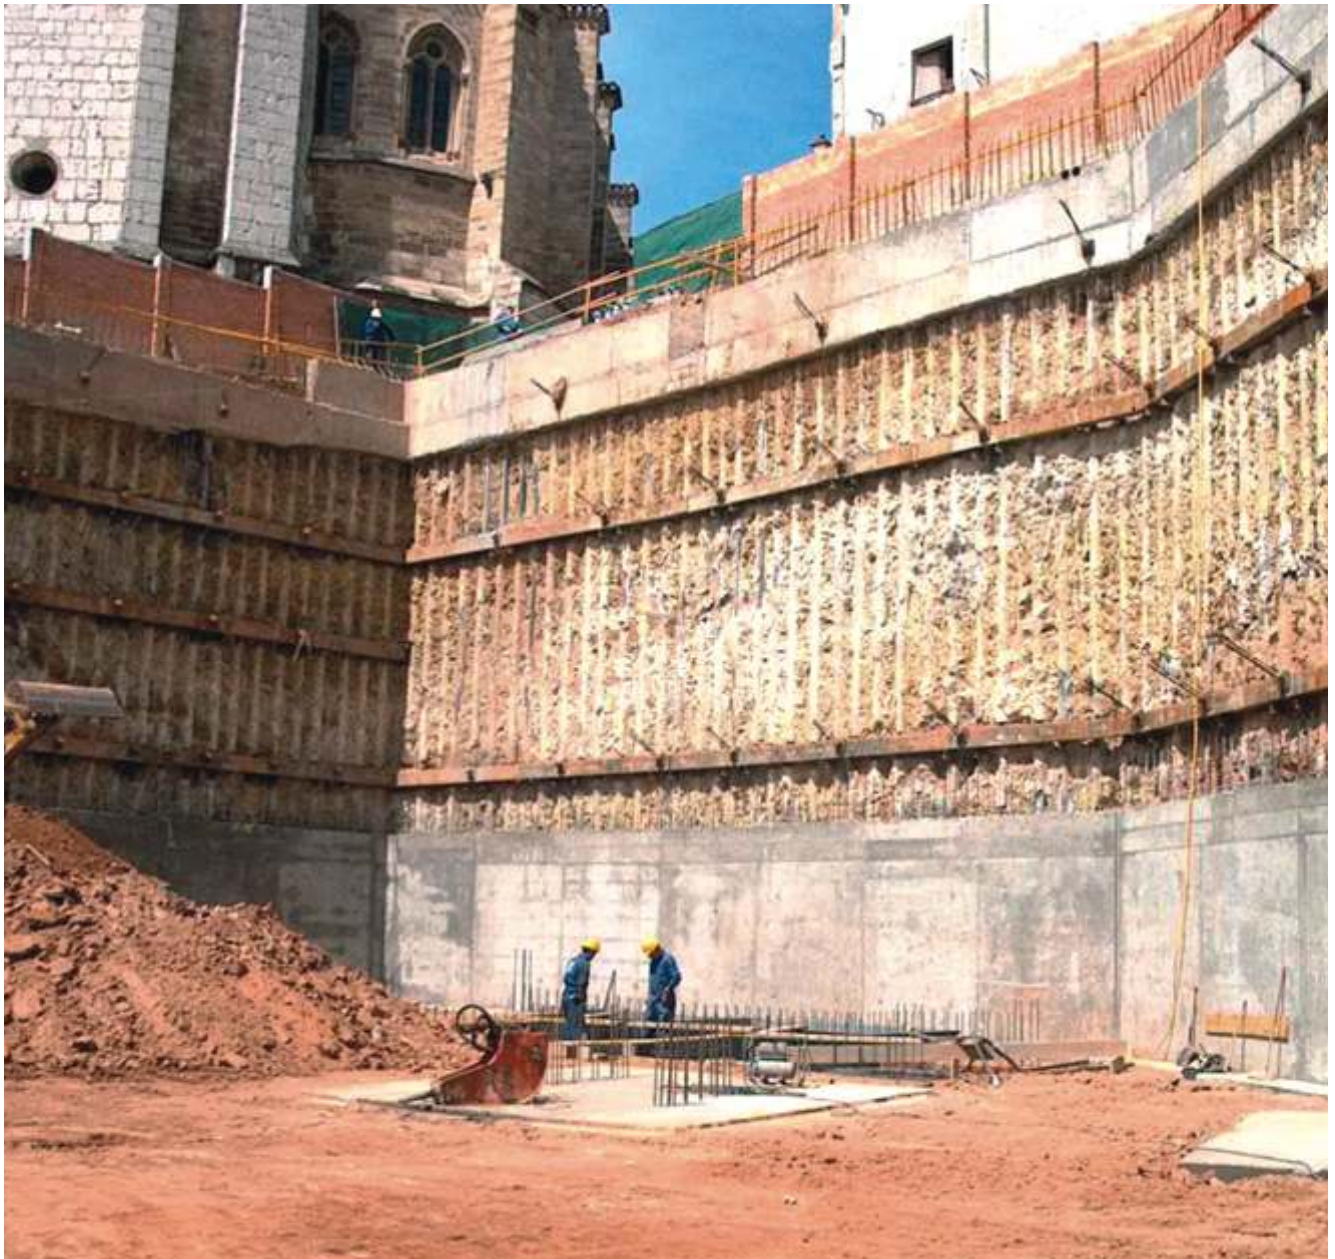
O-01-460

Ante la necesidad de realizar una excavación de hasta 13,5 m de profundidad con edificios medianeros de carácter histórico (Iglesia de San Esteban del siglo XIII), se hizo imprescindible el planteamiento de una cortina de micropilotes anclada, puesto que la accesibilidad al solar era compleja.

Los micropilotes empleados son de  $\varnothing$  220 mm con armadura tubular 127x109 mm de acero calidad N-80 y mortero de resistencia característica fck 25 N/mm<sup>2</sup>.

Para el arriostramiento provisional de la cortina se emplearon anclajes de cables al terreno. En las zonas de máxima excavación y próximas a la Iglesia se ejecutaron 4 niveles de arriostramiento con el objetivo de limitar las deformaciones que podrían dañar la estructura del templo.
